Spenglerarbeiten Der Kindergarten Stadt ist ein inspirierendes Beispiel dafür, wie eine sorgfältige Renovierung realisiert und das historische Gebäude erhalten werden konnte.

Sanierung mit hochwertigen Materialien und präziser Handwerkskunst

Sanierung Kindergarten Stadt,
Frauenfeld

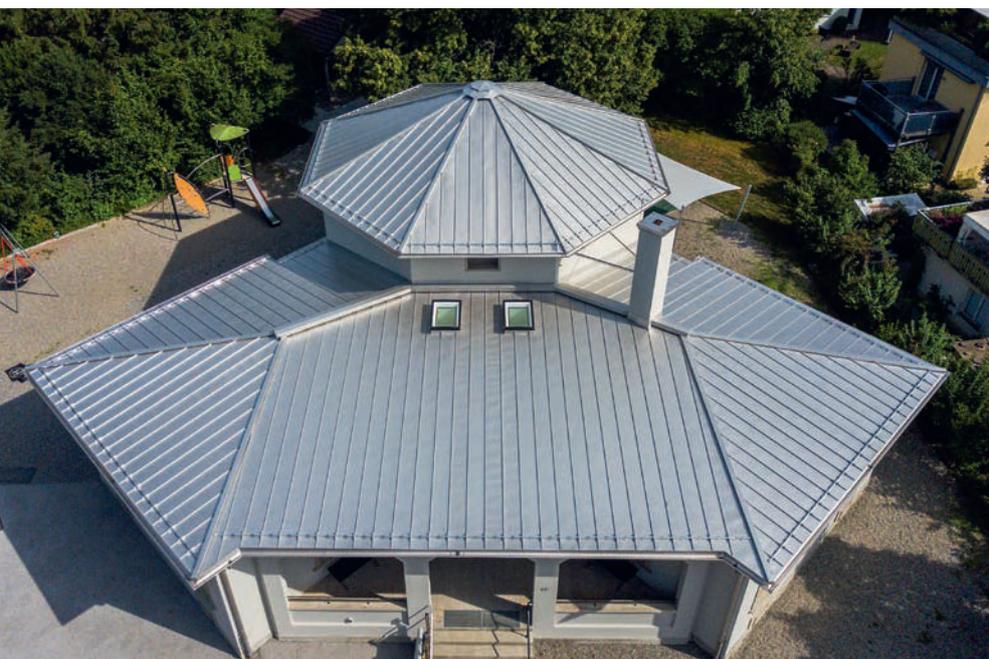
Der Umbau erforderte viel Sorgfalt und Fachwissen, um die historische Bedeutung des Geb udes zu erhalten und gleichzeitig moderne Standards umzusetzen.

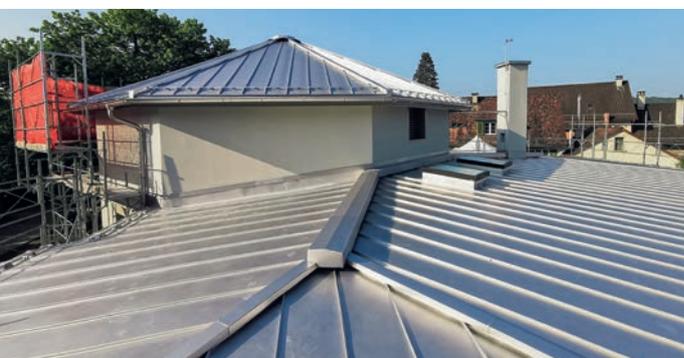
Die Trennlage wurde angeschlossen und die Blechbahnen entsprechend den Feldern eingeteilt und montiert.
